L'analisi stratigrafica per individuare elementi di vulnerabilità sismica negli edifici storici

L'archeologia dell'architettura individuata dalle Linee Guida Ministeriali come strumento di conoscenza indispensabile per la valutazione e riduzione del rischio sismico del patrimonio culturale

BASILICA DI SANTA MARIA DEI SERVI A BOLOGNA

PALAZZO FAVA

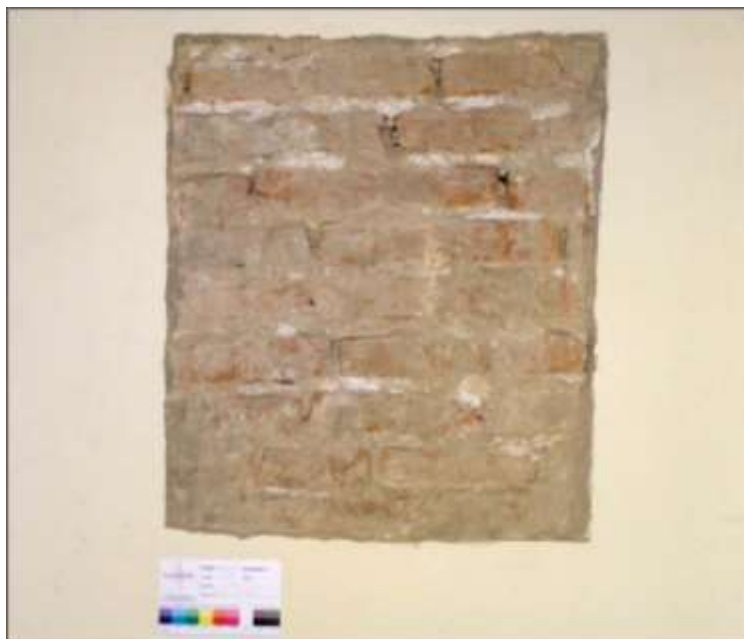
4 | INDIVIDUAZIONE DEGLI ELEMENTI COSTITUENTI L'ORGANISMO RESISTENTE, NELL'ACCEZIONE MATERICA E COSTRUTTIVA CON PARTICOLARE ATTENZIONE ALLE **TECNICHE DI REALIZZAZIONE, AI DETTAGLI COSTRUTTIVI E ALLA CONNESSIONE TRA GLI ELEMENTI**

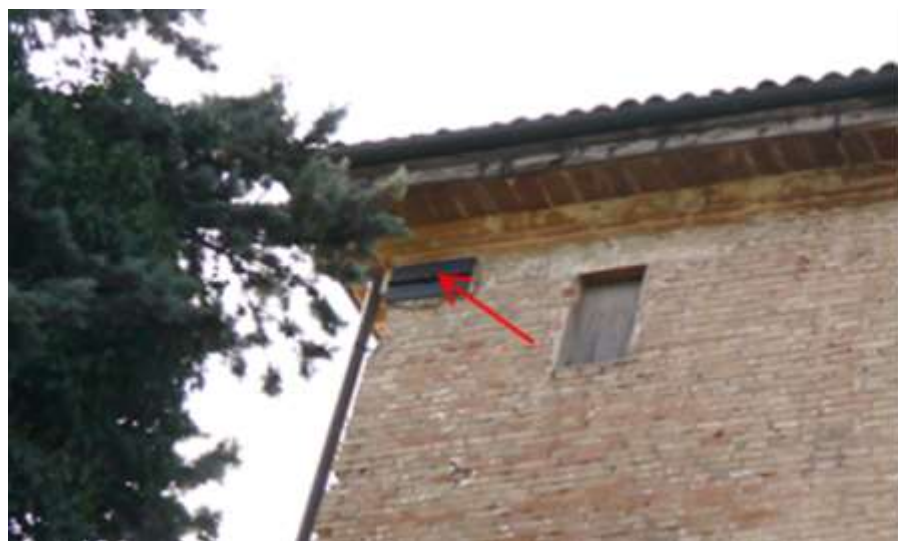
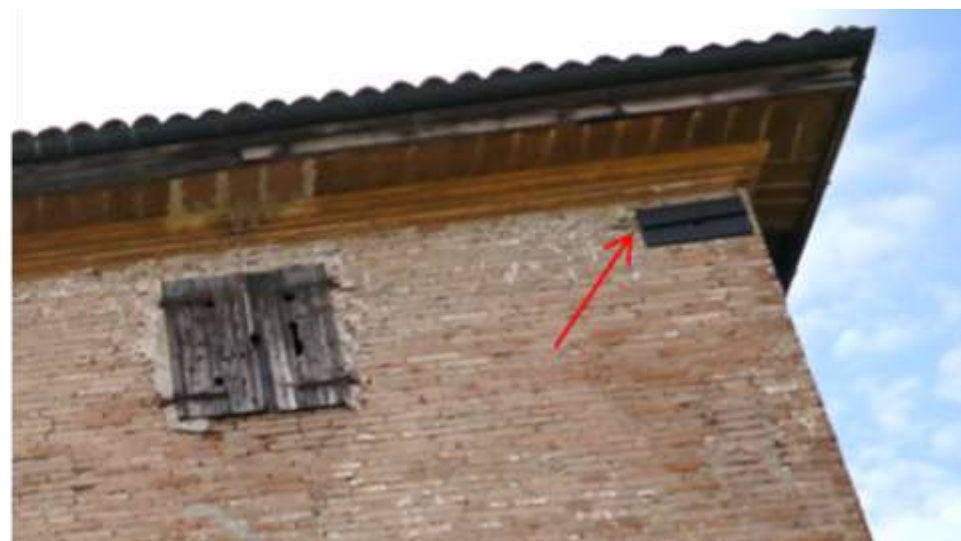
VALUTAZIONE DELLA QUALITÀ MURARIA | ANALISI DELLE TECNICHE, DEI MATERIALI E DEGLI ELEMENTI CHE COMPONGONO LA FABBRICA
collegamento tra pareti verticali: ammorsamenti e catene

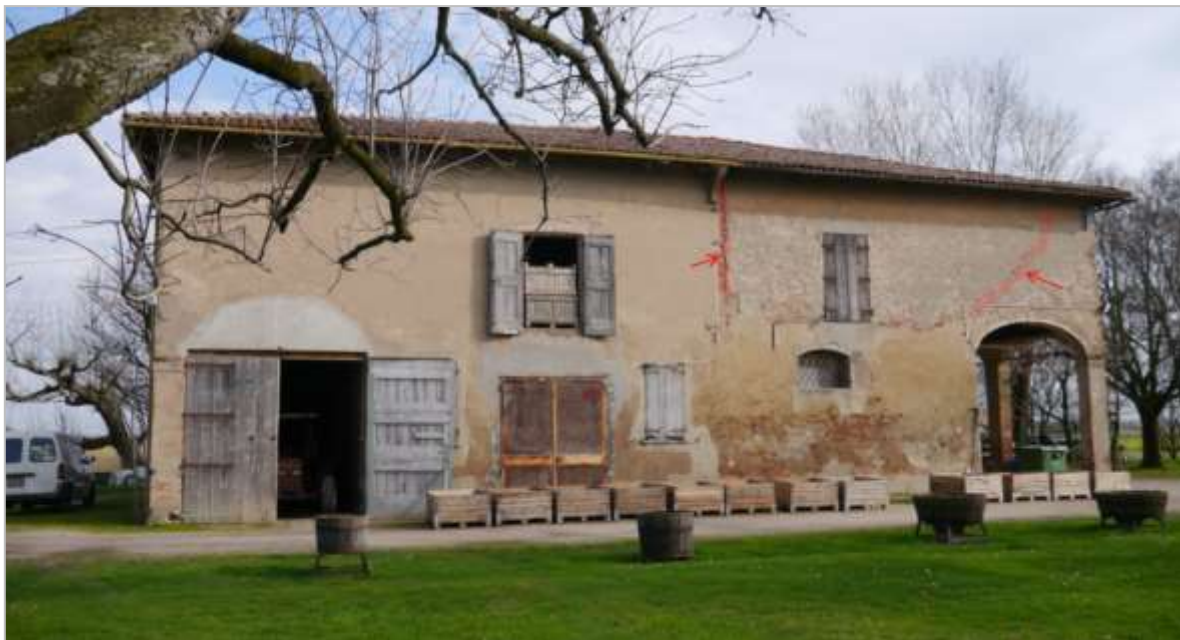
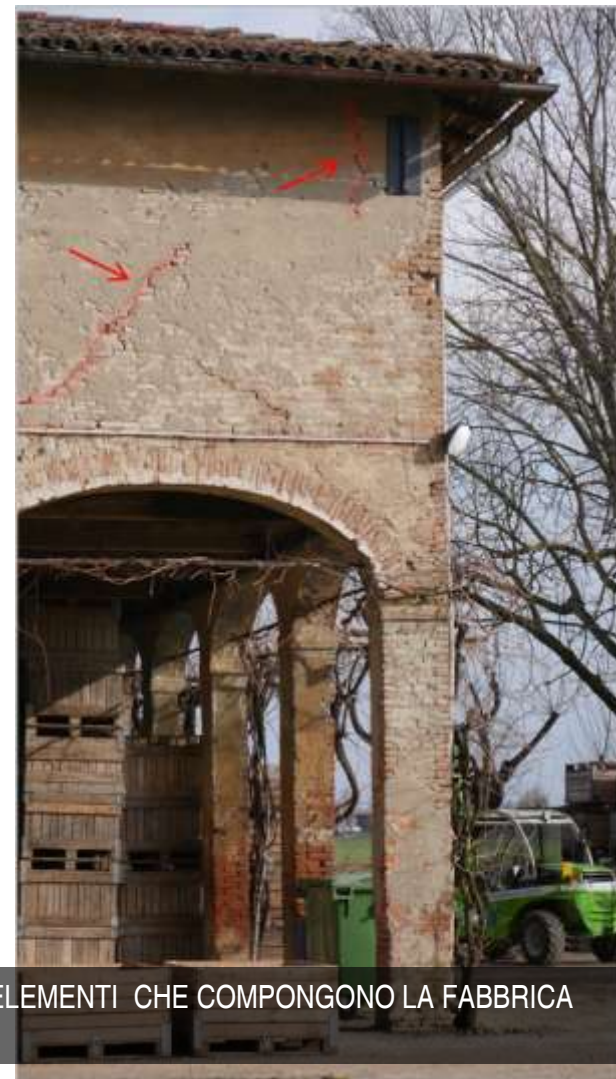
VALUTAZIONE DELLA QUALITÀ MURARIA | ANALISI DELLE TECNICHE, DEI MATERIALI E DEGLI ELEMENTI CHE COMPONGONO LA FABBRICA
collegamento tra pareti verticali: ammorsamenti e catene

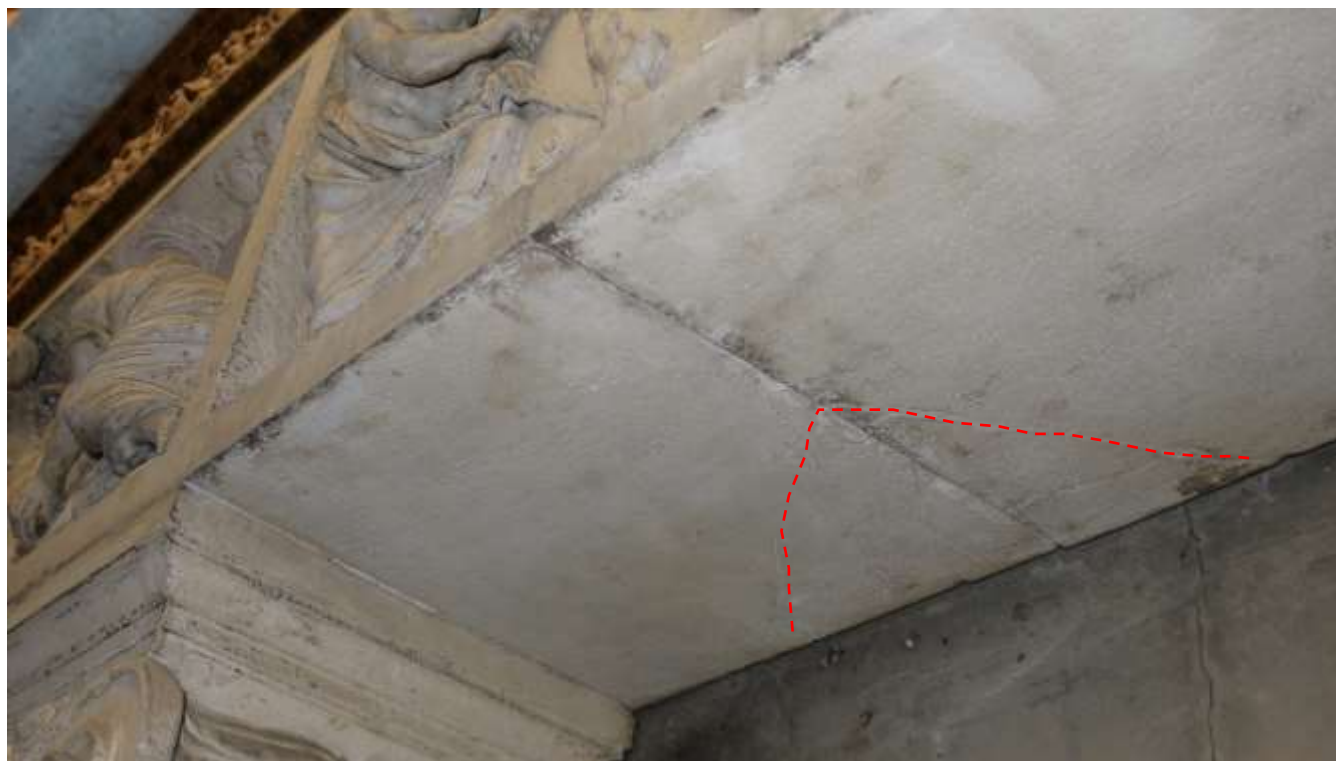
VALUTAZIONE DELLA QUALITÀ MURARIA | tipologie architravi

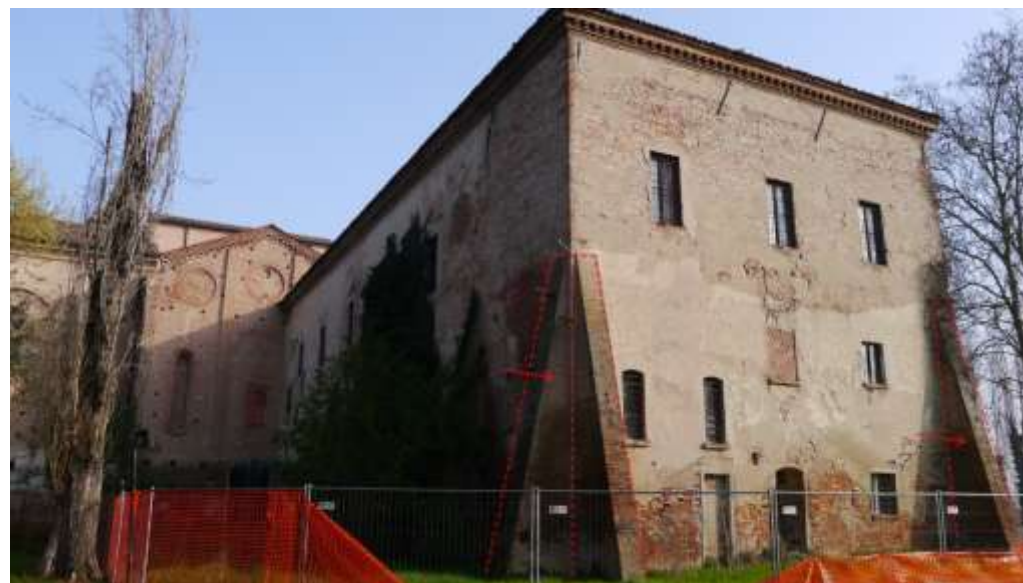
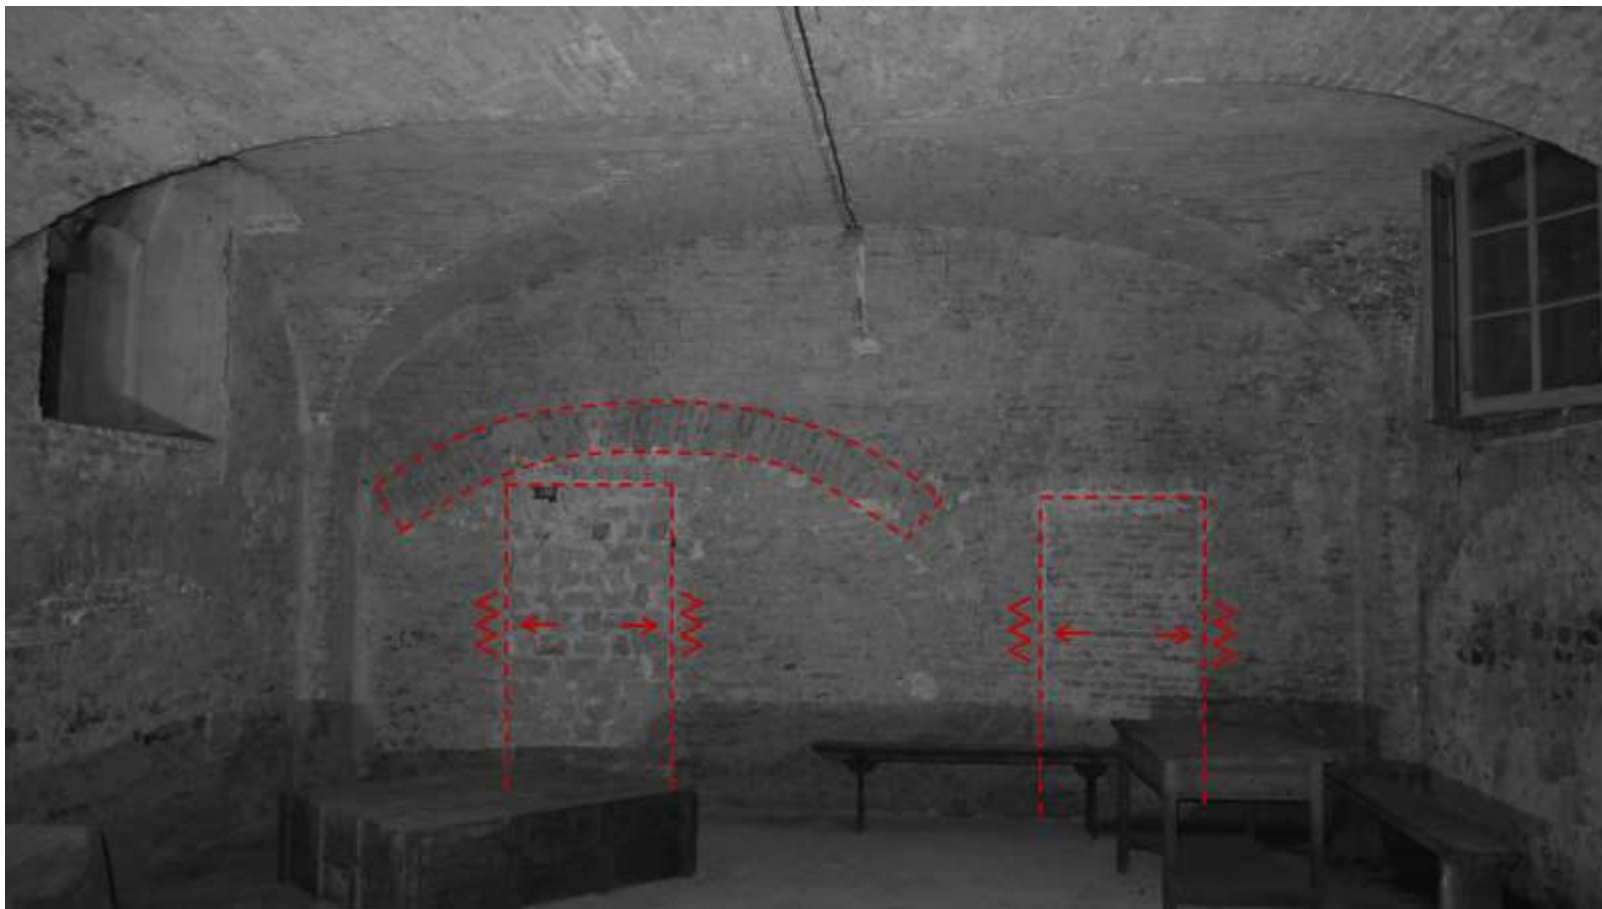
VALUTAZIONE DELLA QUALITÀ MURARIA | Analisi delle tecniche, dei materiali e degli elementi che compongono la fabbrica
PRESENZA DI ELEMENTI STRUTTURALI EFFICIENTI PER EQUILIBRARE LE SPINTE

VALUTAZIONE DELLA QUALITÀ MURARIA | ANALISI DELLE TECNICHE, DEI MATERIALI E DEGLI ELEMENTI CHE COMPONGONO LA FABBRICA
presenza di elementi non strutturali ad elevata vulnerabilità

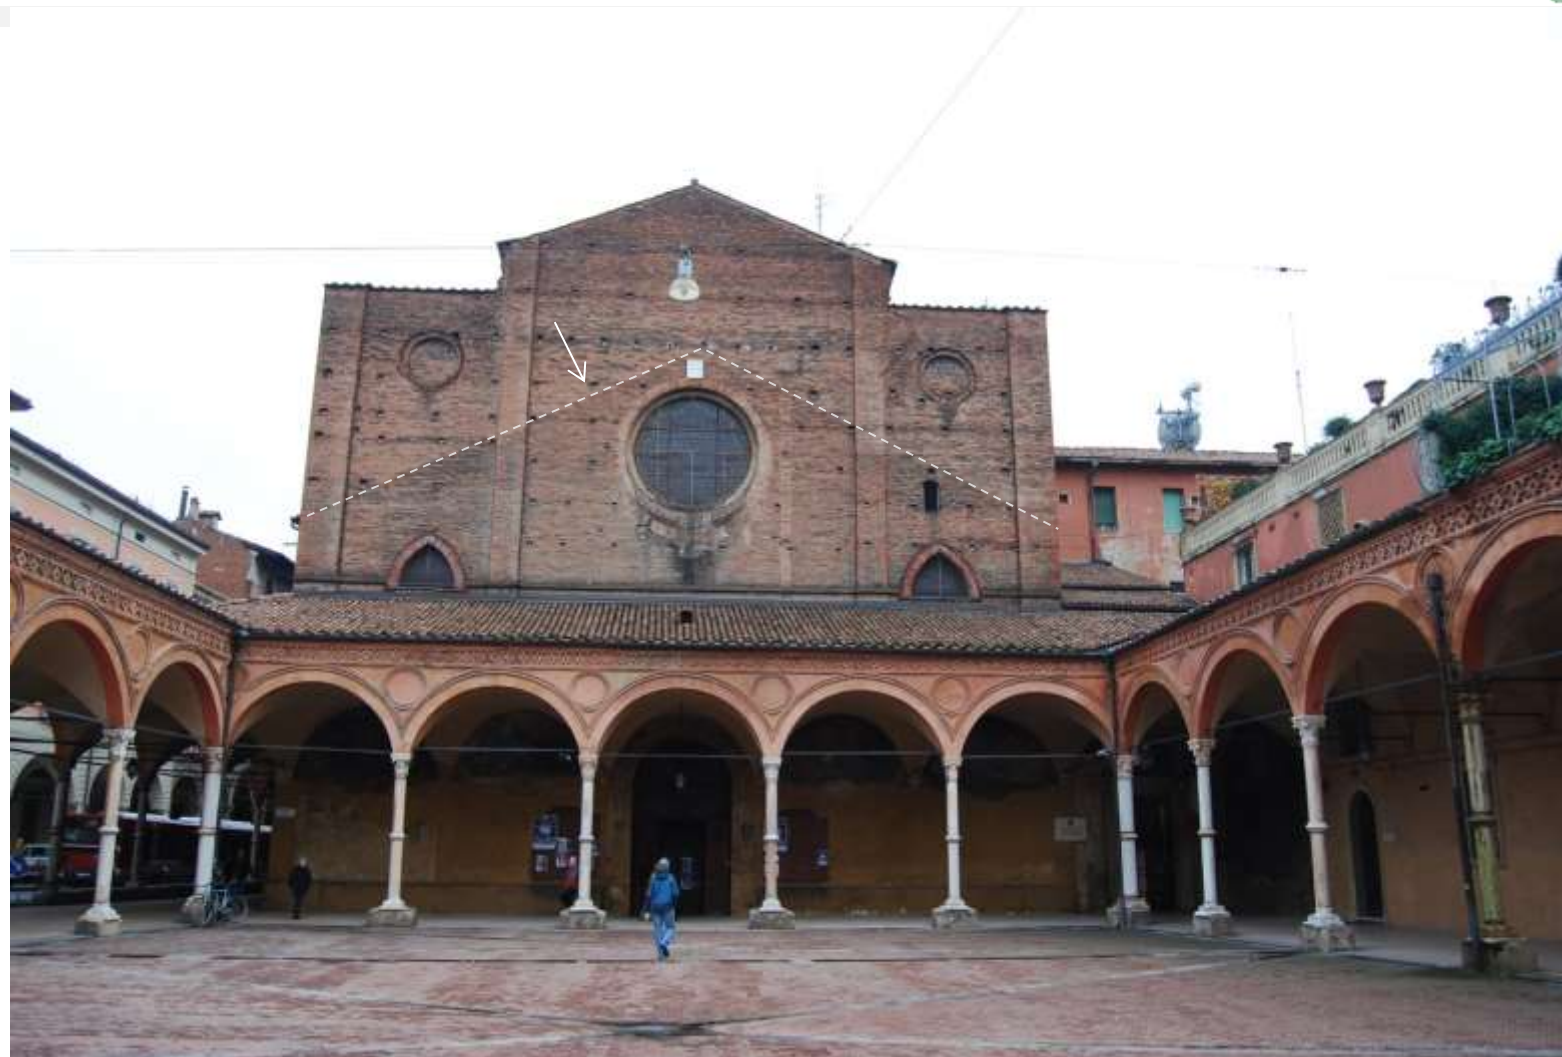
Fasi dell'analisi e pianta dei saggi stratigrafici con ipotesi di datazione dell'area di indagine

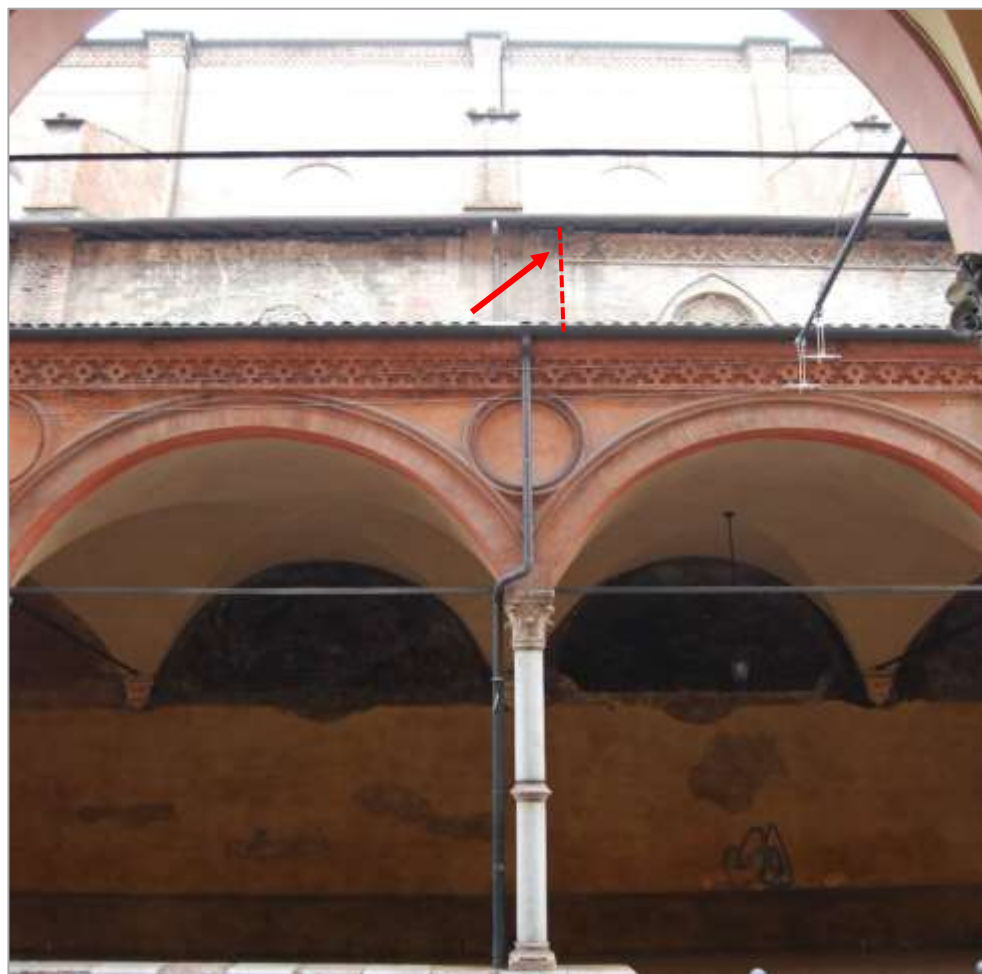
La facciata della Chiesa. Sono visibili le tracce del rialzamento della struttura completato nel 1545.

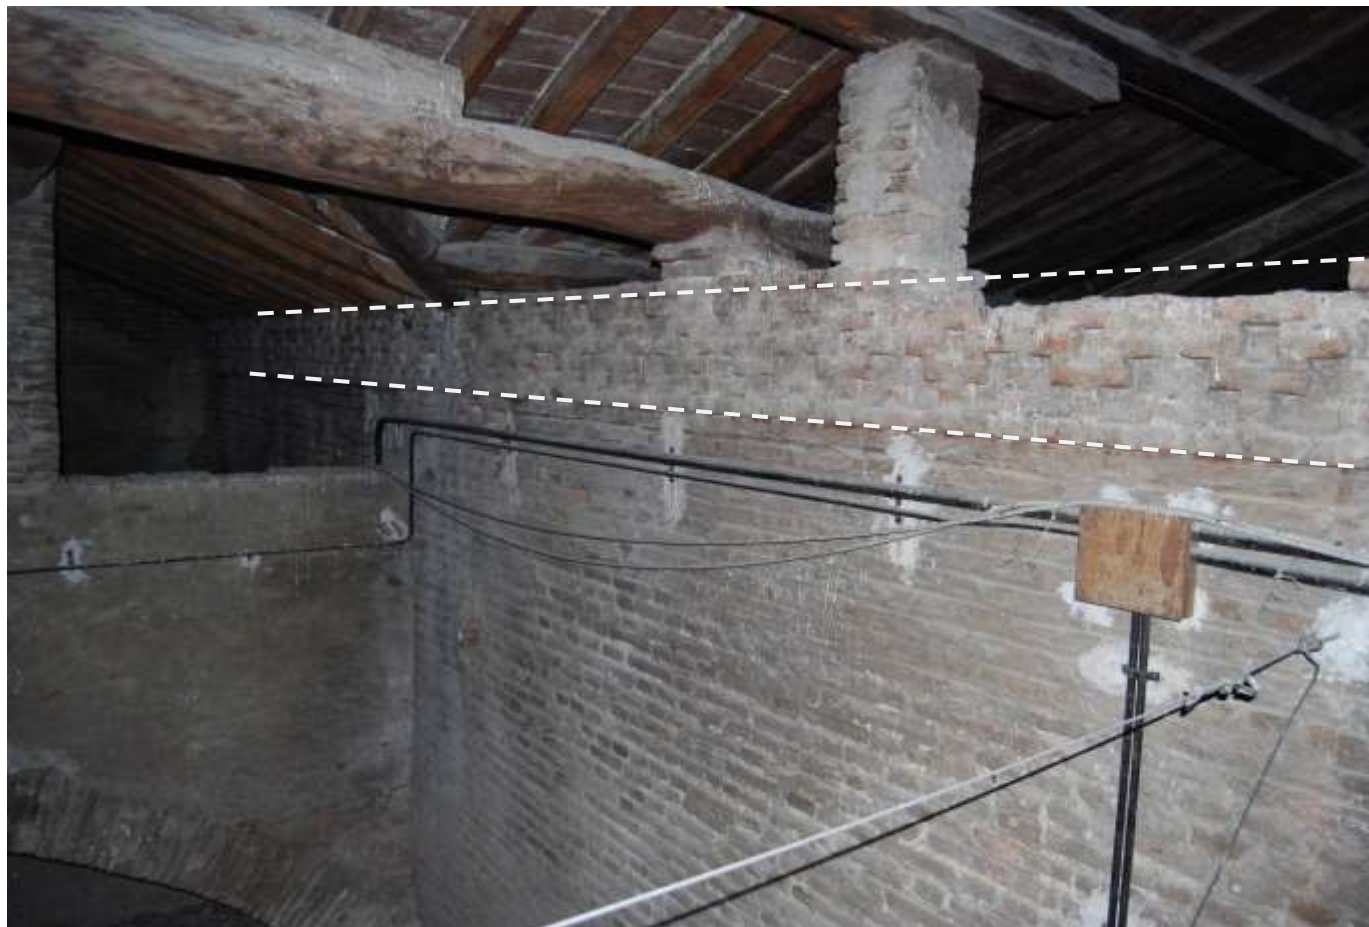
L'interruzione del coronamento esterno a greca in corrispondenza della terza campata da est.

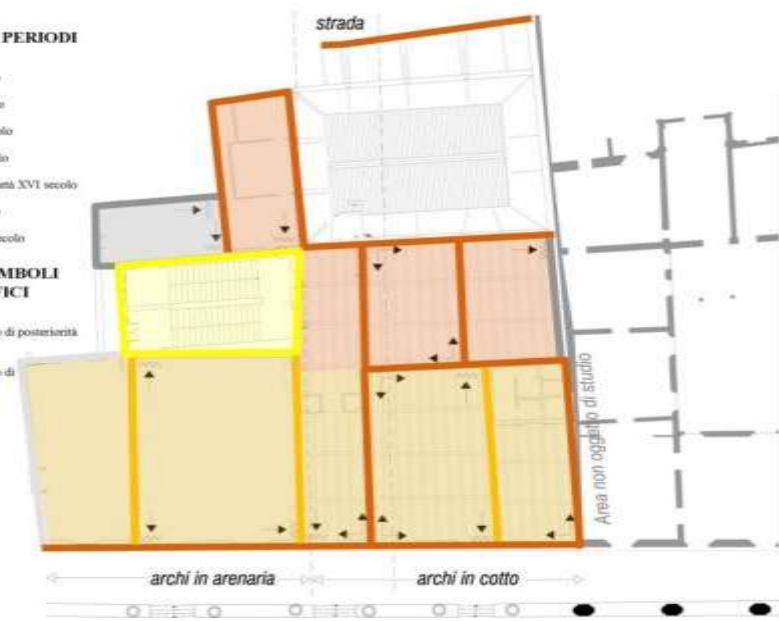
PALAZZO FAVA | ANALISI DEL COMPLESSO ARCHITETTONICO ATTRAVERSO LO STUDIO DELLE MURATURE E DEI RIVESTIMENTI
Pianta dei saggi stratigrafici e ricostruzione dello sviluppo architettonico del complesso

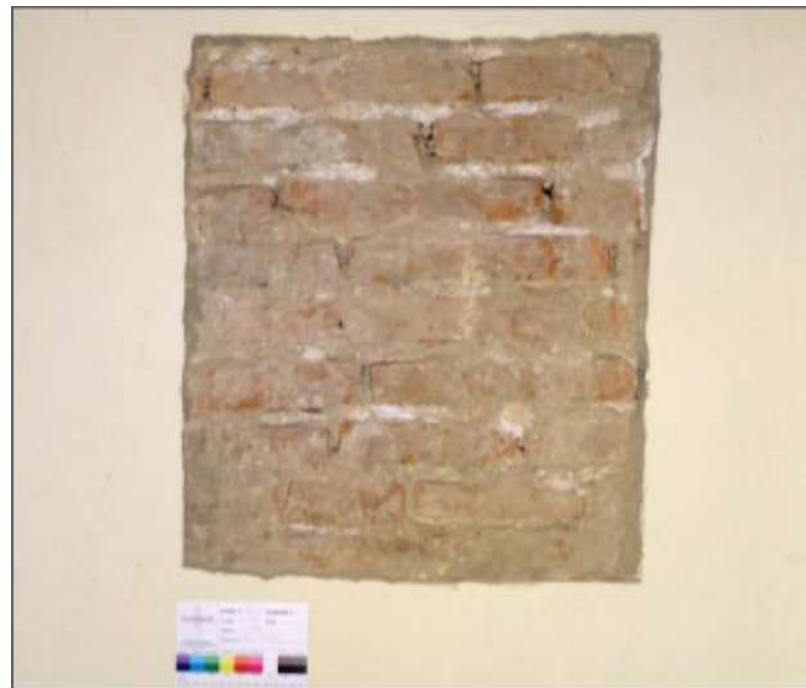
Saggi stratigrafici sulle murature (USM) del piano nobile del palazzo

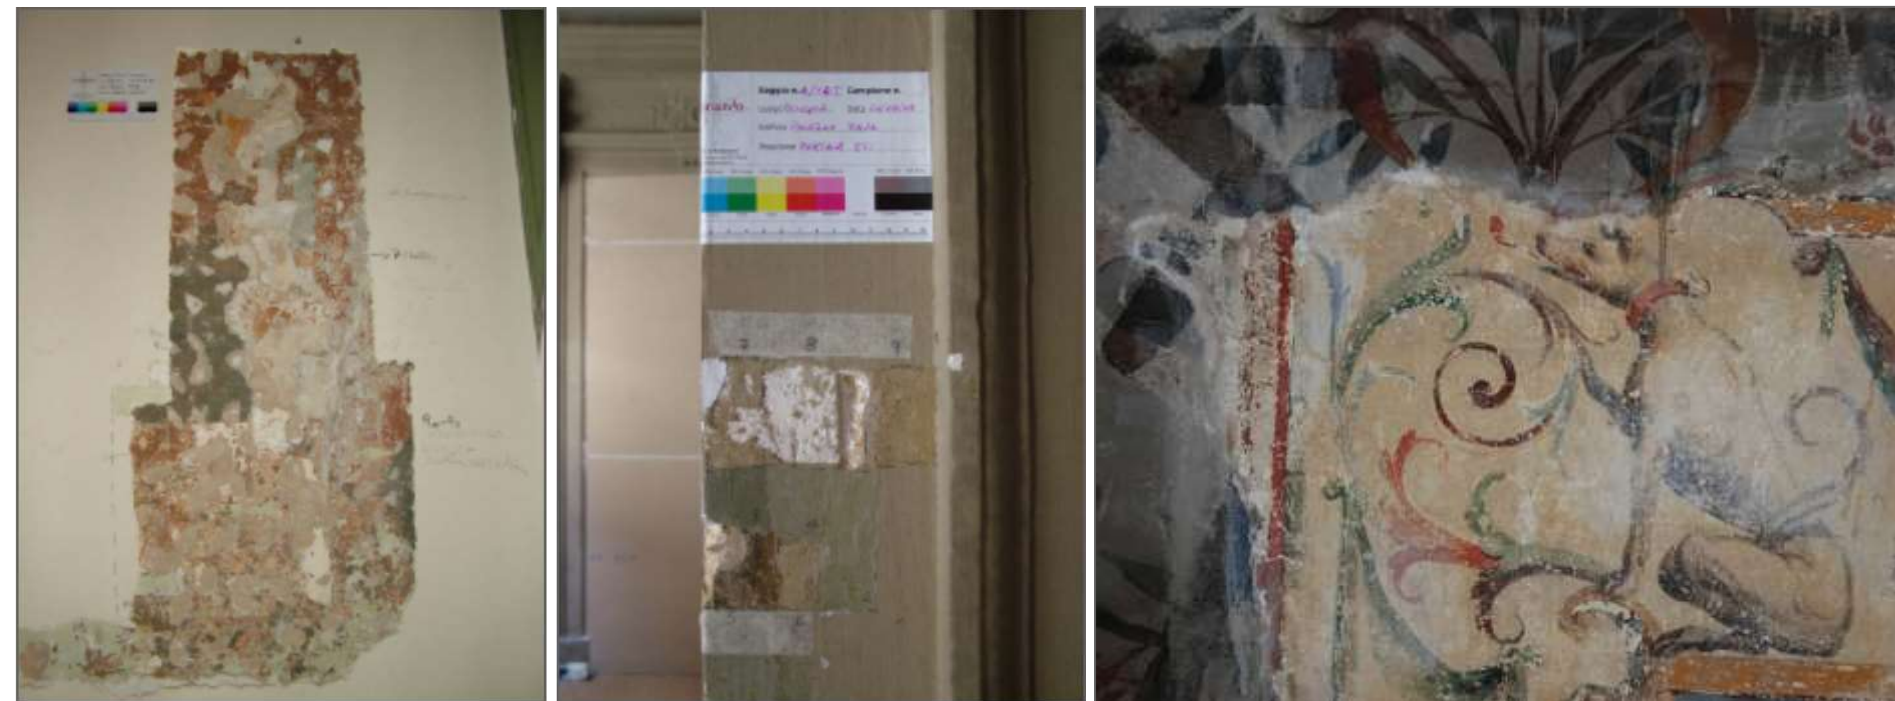
Saggi stratigrafici sui rivestimenti (USR) del piano nobile del palazzo

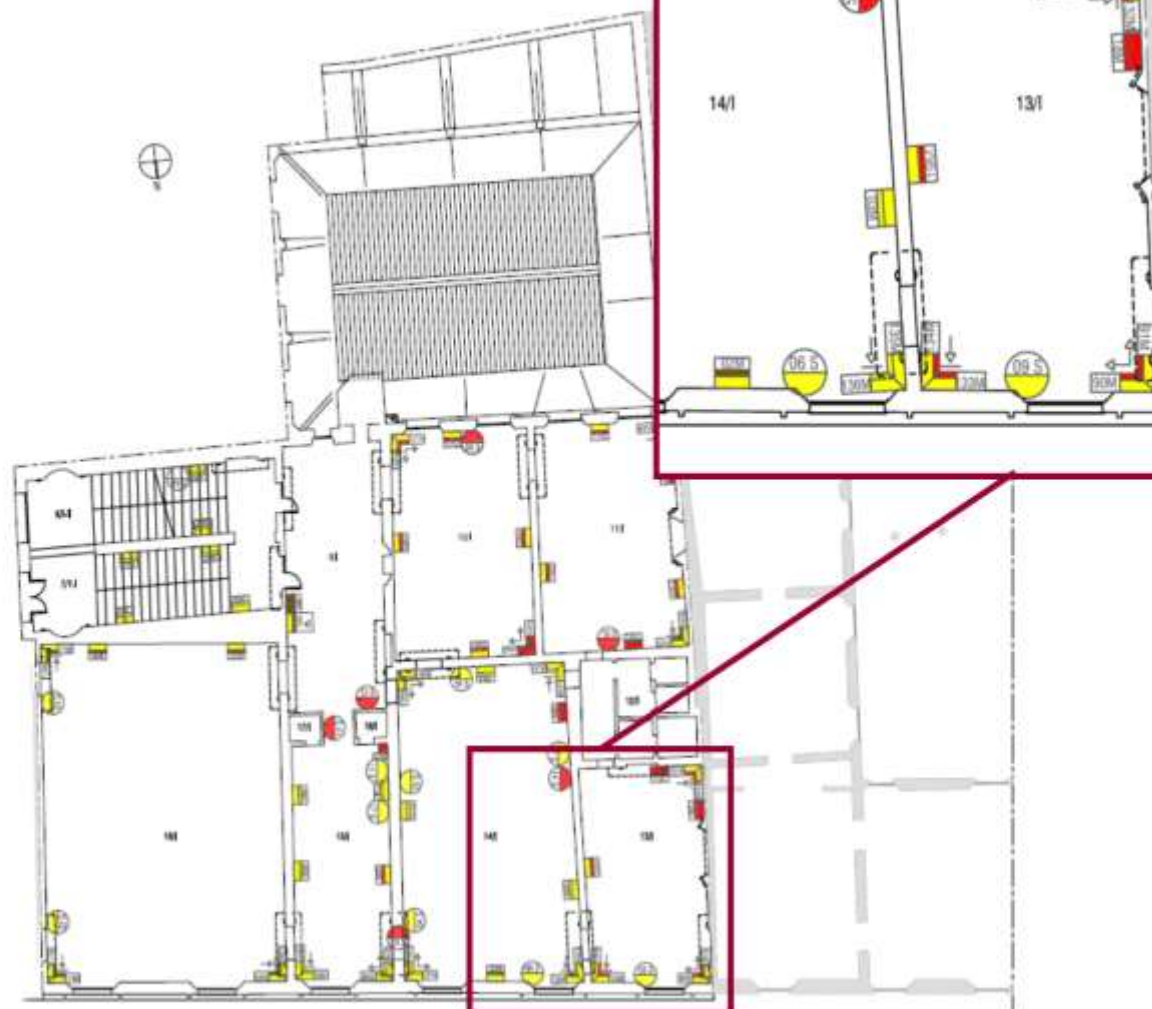
Saggi stratigrafici su murature (USM) e rivestimenti (USR) del piano nobile del palazzo

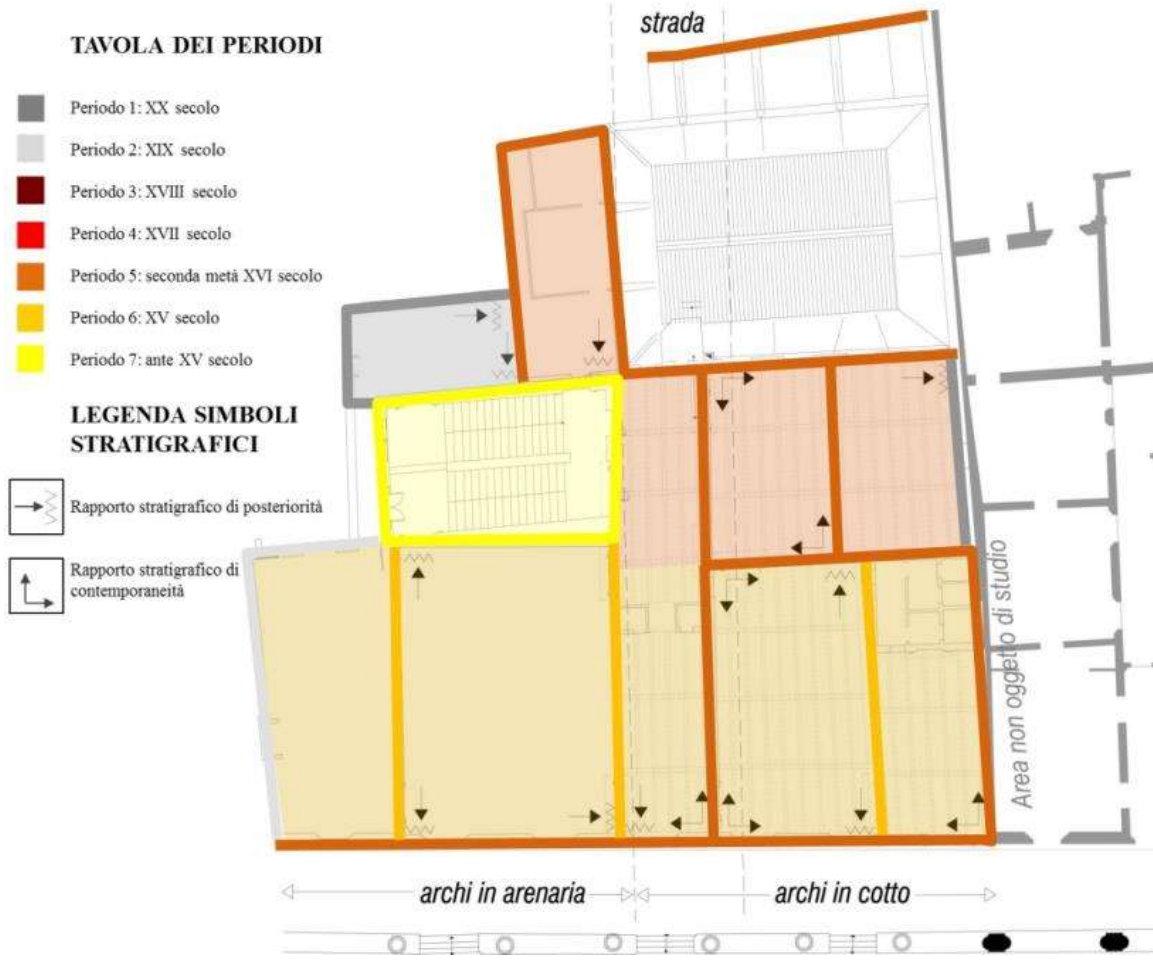
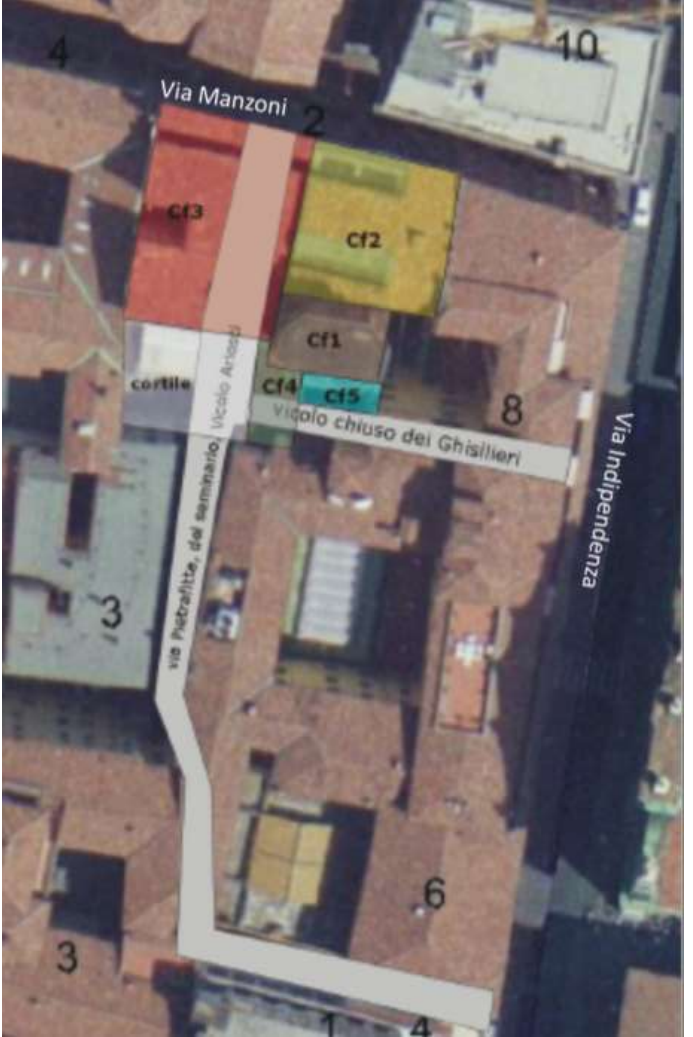
Ipotesi ricostruttiva della formazione del Complesso Architettonico di Palazzo Fava attraverso l'individuazione dei singoli Corpi di Fabbrica e la loro periodizzazione. Nella pianta schematica sopra sono indicati anche i principali rapporti stratigrafici delle murature.

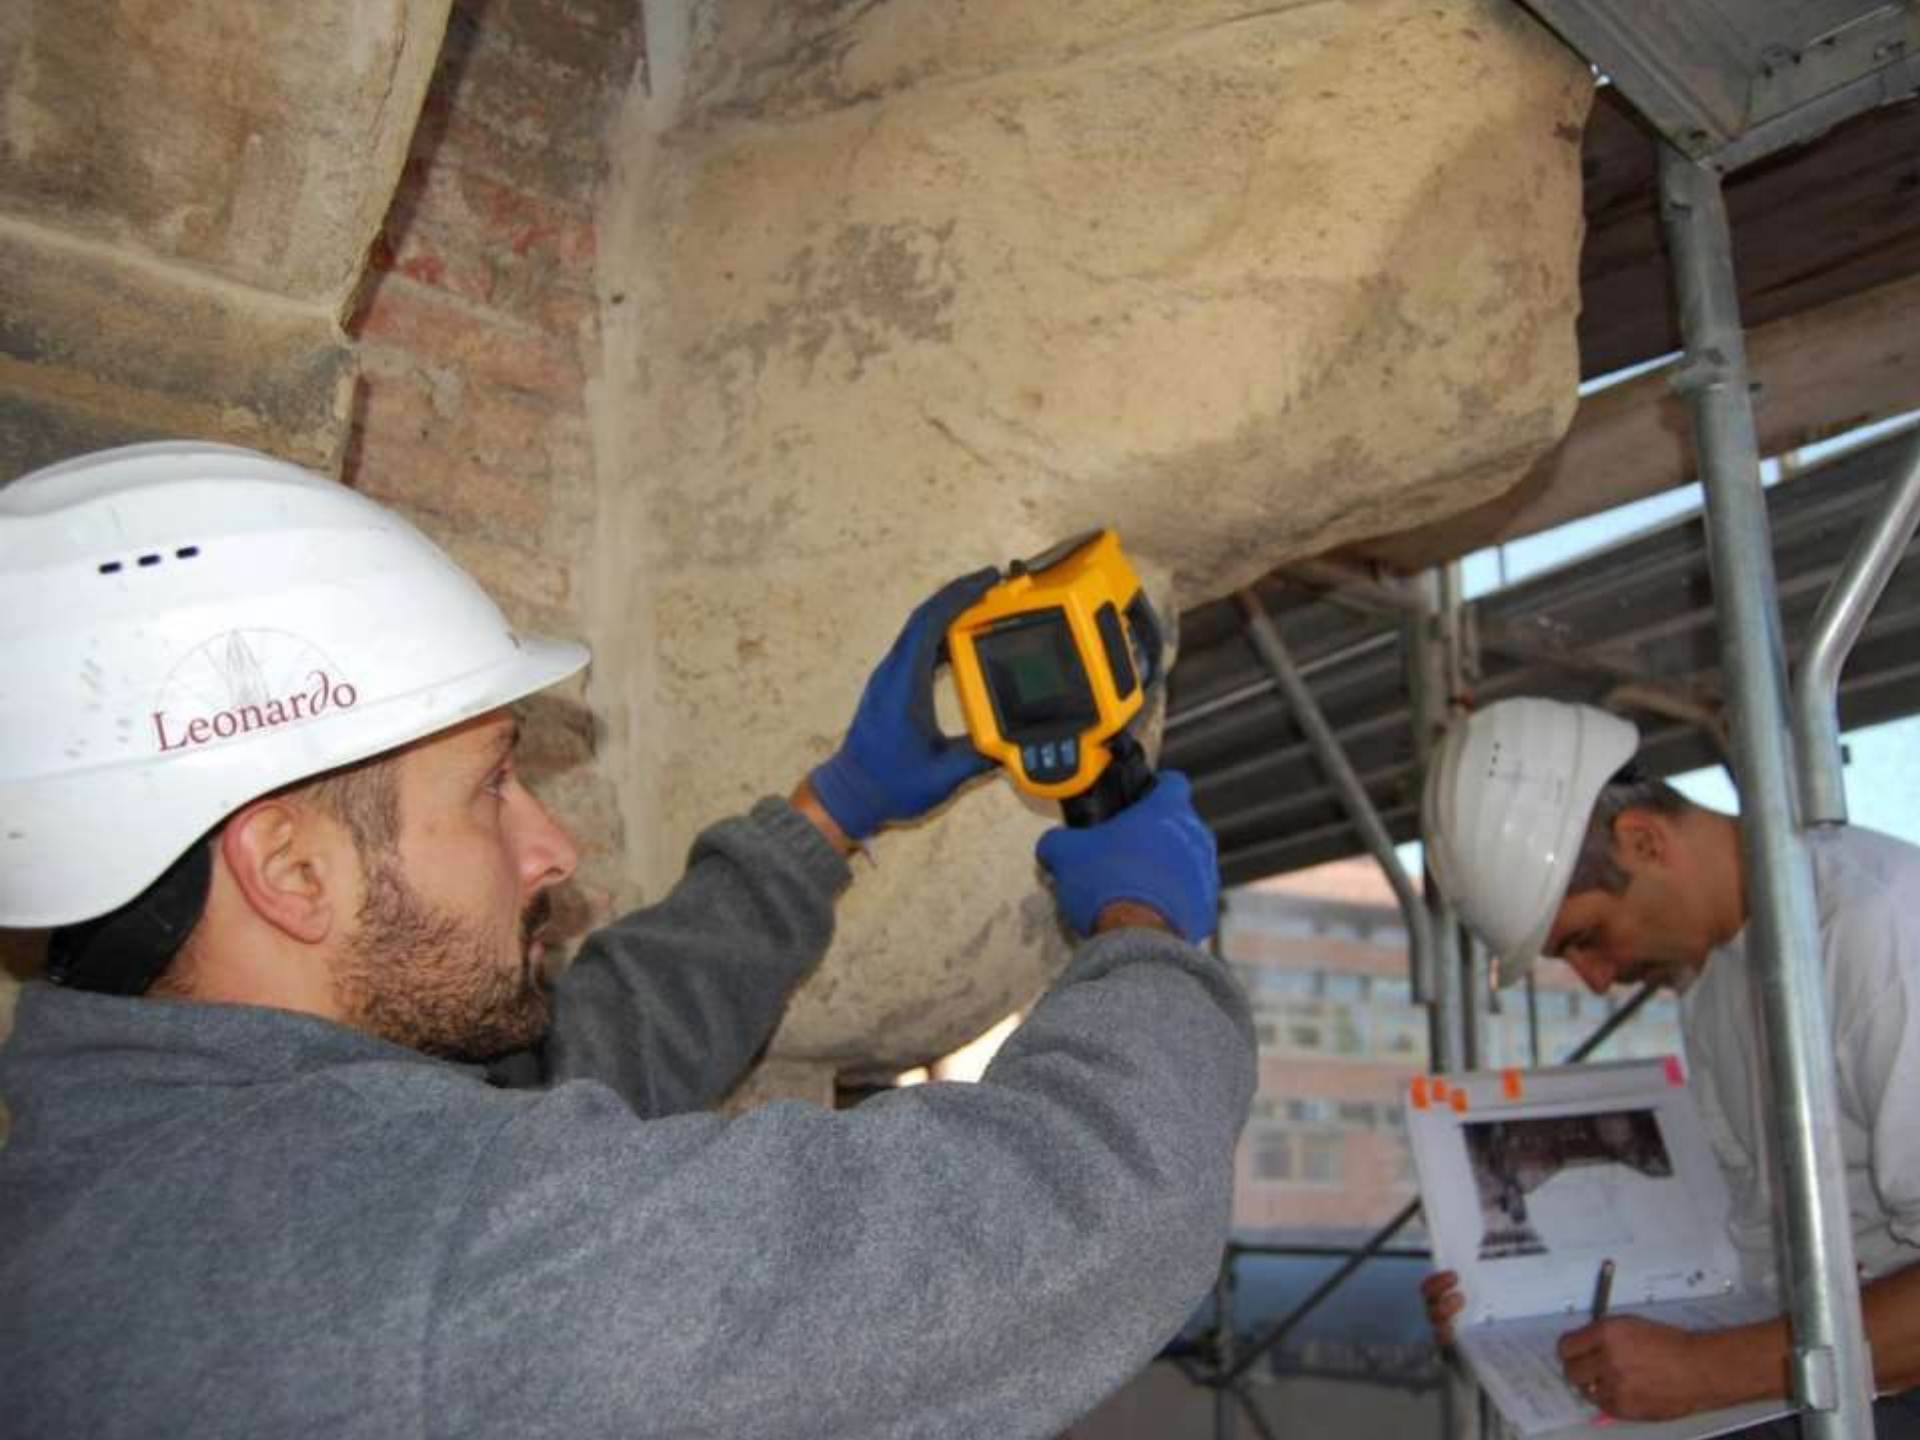
LOCALIZZAZIONE PUNTO DI PRELIEVO		PARTICOLARE DEL PUNTO DI PRELIEVO		FOTOMICROGRAFIA AL MPOM IN LUCE RIFLESSA IN SEZIONE LUCIDA TRASVERSALE

ANALISI CONOSCITIVE DI LABORATORIO

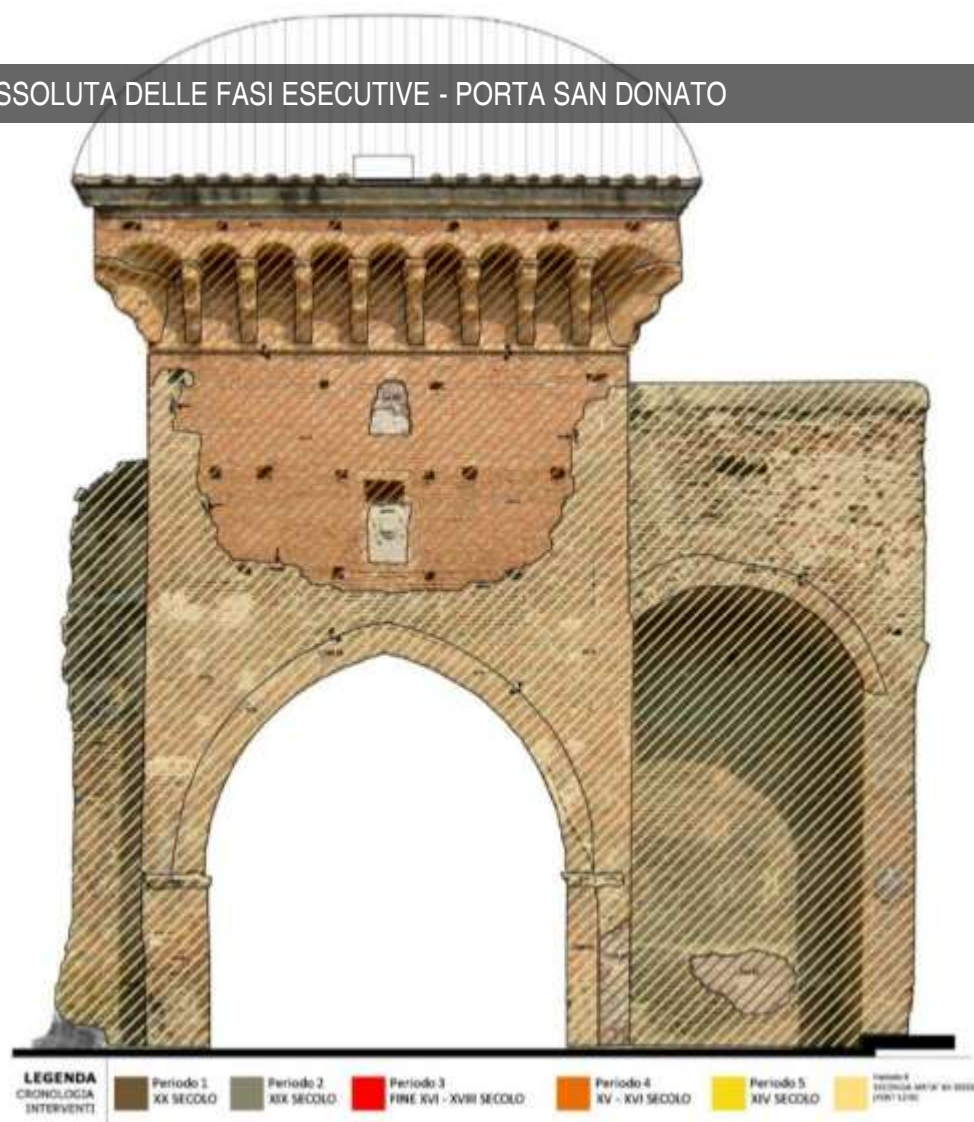
RICOSTRUZIONE DELLA CRONOLOGIA ASSOLUTA DELLE FASI ESECUTIVE - PORTA SAN DONATO
